事故ゼロを目指して！

平成29年度 第2回 安全パトロール実施

安全パトロールの主な点検結果

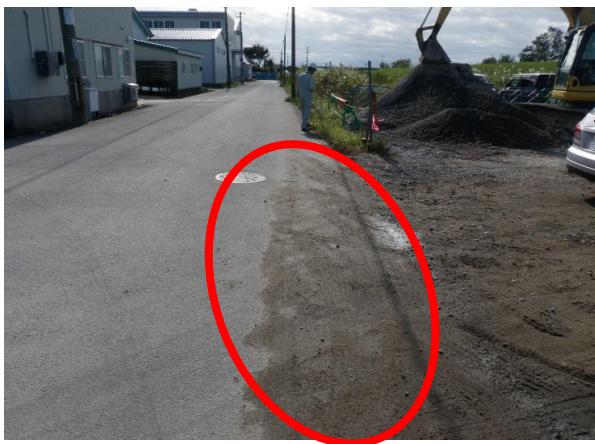
× 道路の汚れ

現場事務所への車等の出入りに伴い道路が汚れている。また、他の交通により汚れが拡散する。

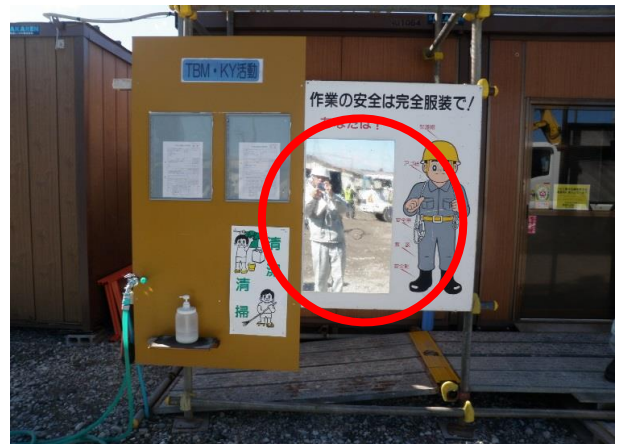
○ 服装点検用の鏡が設置

自身の服装を自ら確認できるように、鏡を設置することにより服装チェック徹底が図られている。

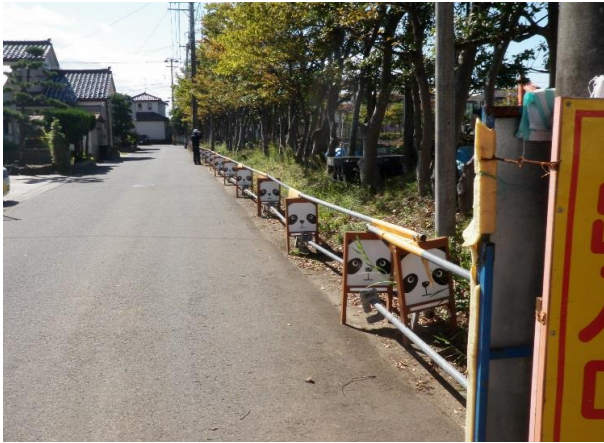
○子供へ配慮したガードパイプの設置
小学校の現場であることに配慮した、親しみあるガードパイプを設置している。

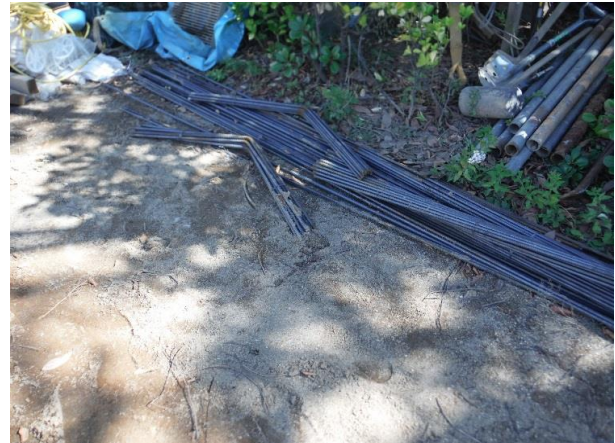
×鉄筋が地面に直置き
鉄筋が頭部が地面に直置きされており、台等に載せておくべきである。

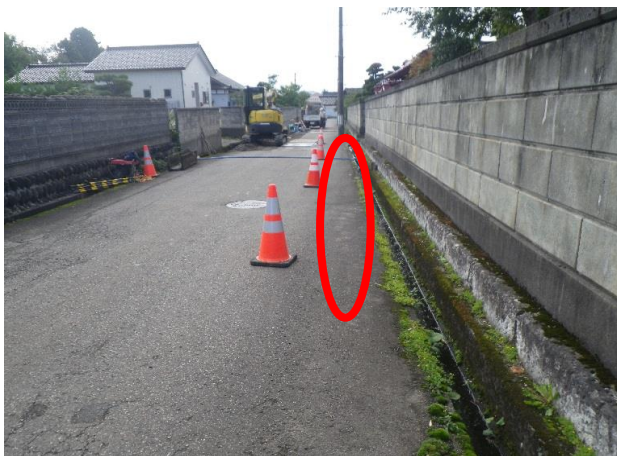
×歩行者用通路の安全確保が不十分
セーフティコーンで確保された通路が狭く、片側が蓋のない水路になっているため、歩行者の安全確保ができていない。

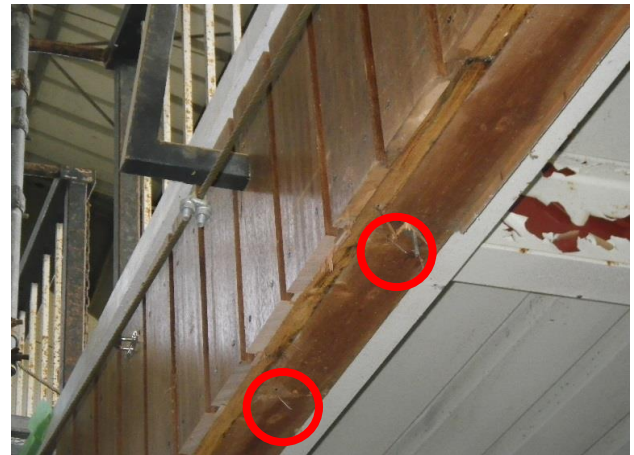
×撤去後に釘が残されている
間仕切撤去後、釘が残されていて危険である。

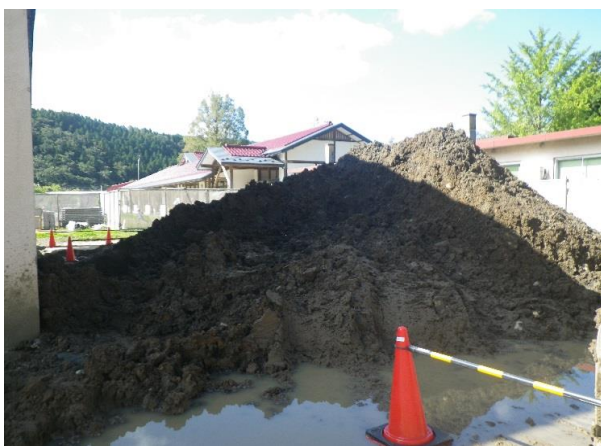
×土砂が建物に近く、未整形
現場内に積み上げられた土砂が、建物に近く、整形されていないために危険である。

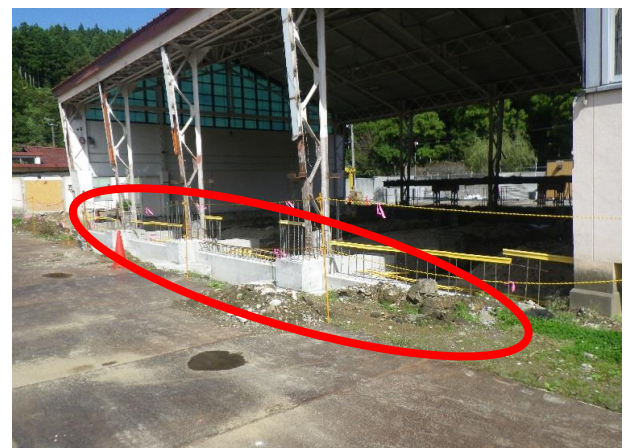
×危険防止のバリケード未設置
工事現場に注意テープは張ってあるものの、危険防止のバリケードを設置すべきである。
