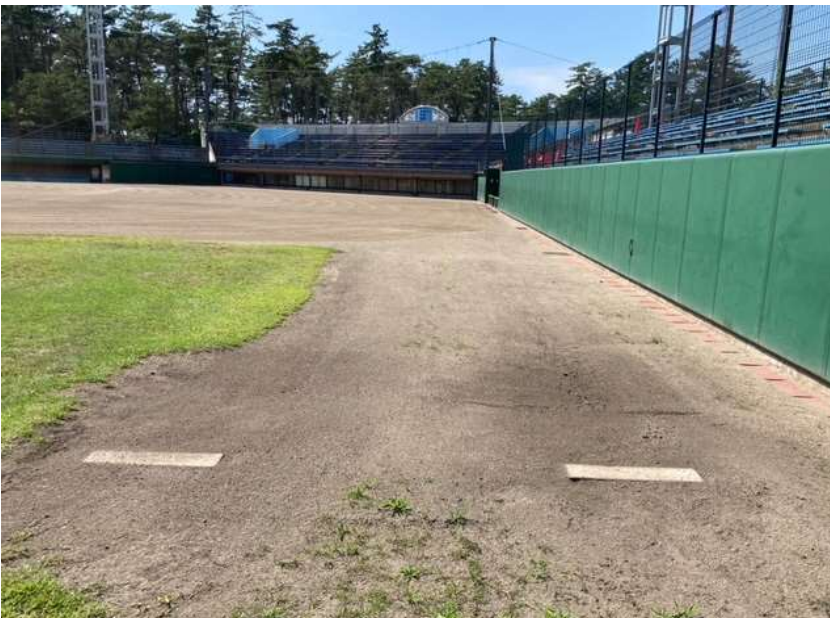
ブルペン3塁側

グラウンド内に設置している
為、打球にあたる危険性有

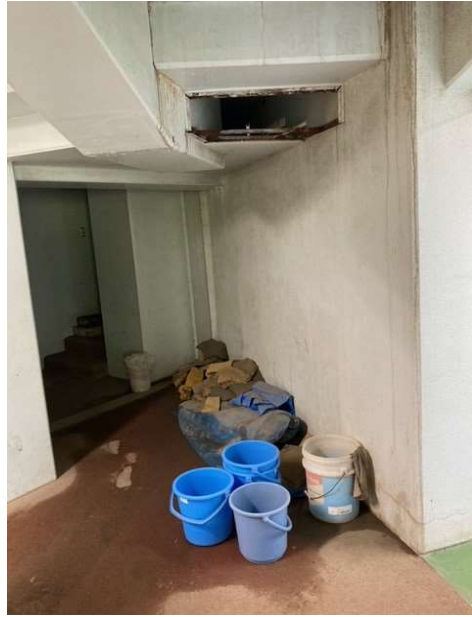
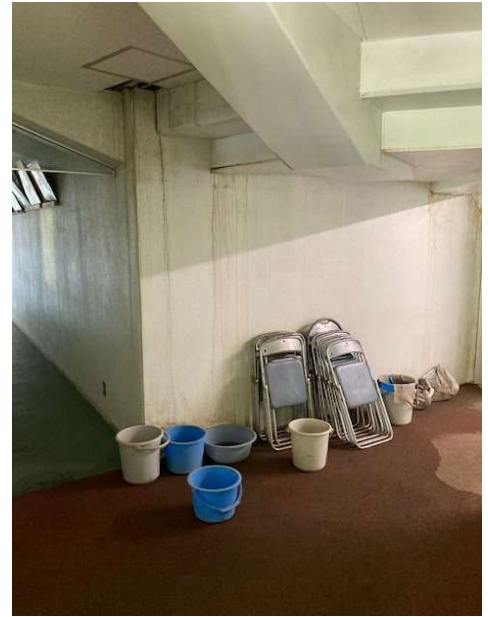
廊下

雨漏り

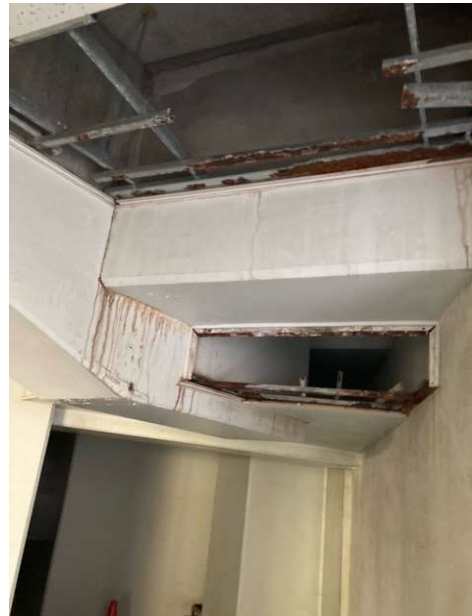
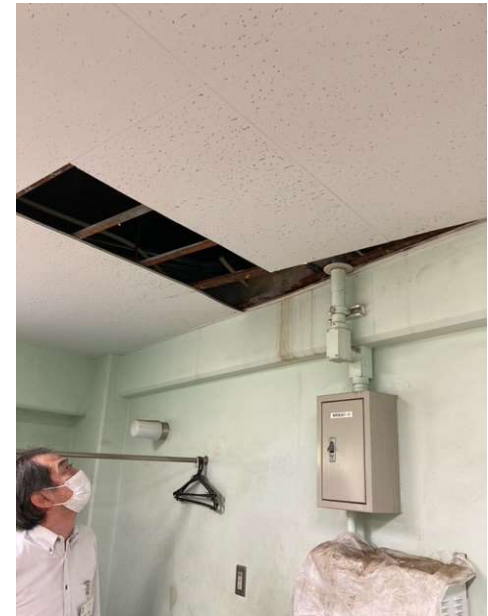
雨漏り

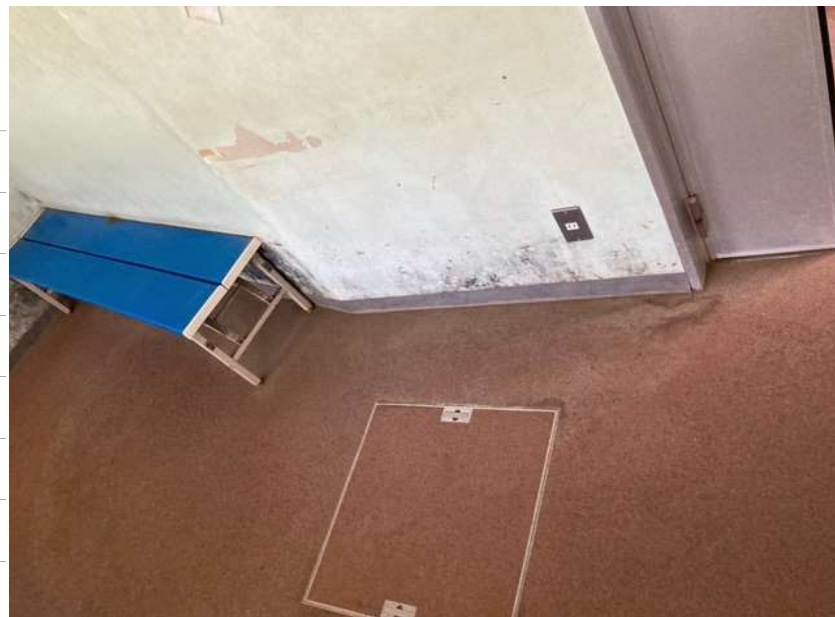
廊下

老朽化

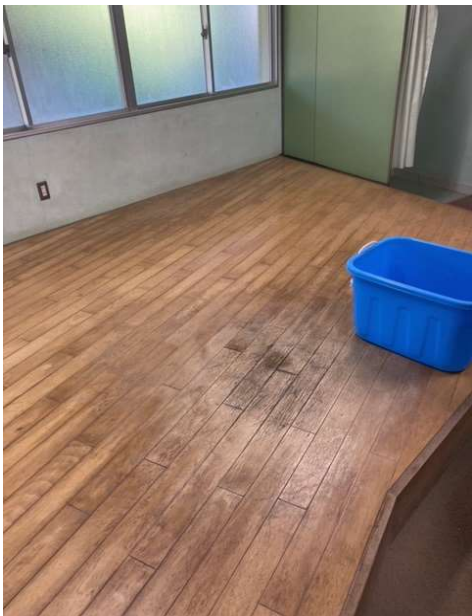
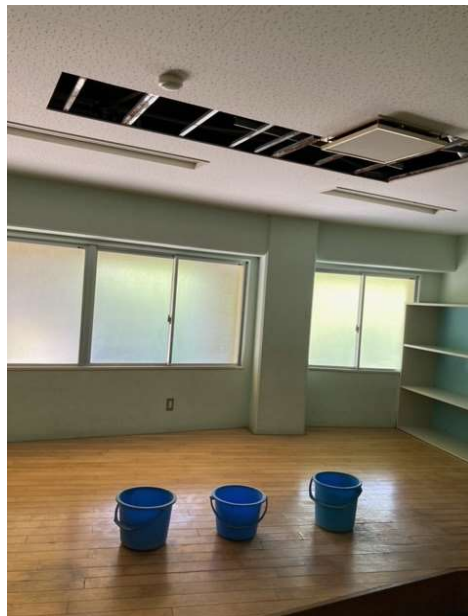
一塁側選手更衣室

雨漏り

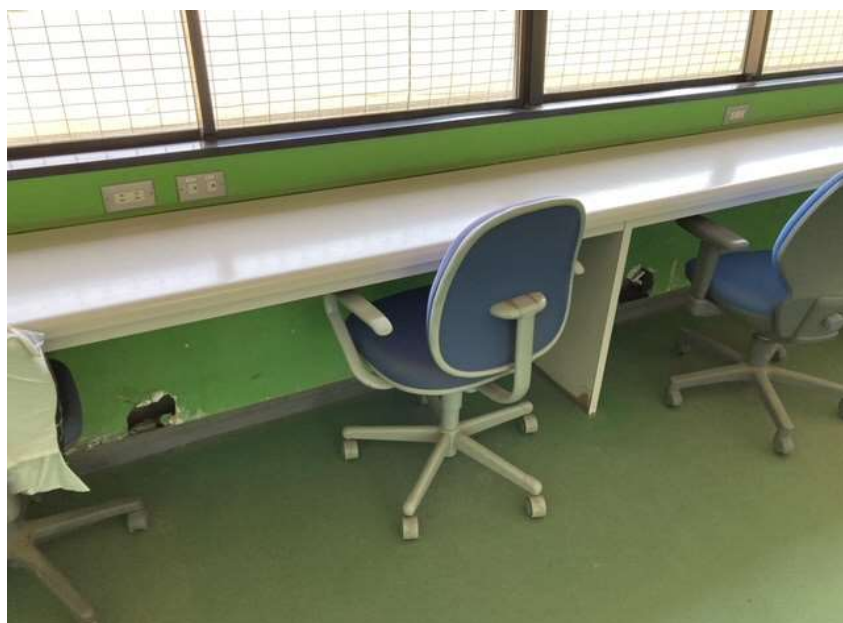
三塁側選手更衣室

雨漏り

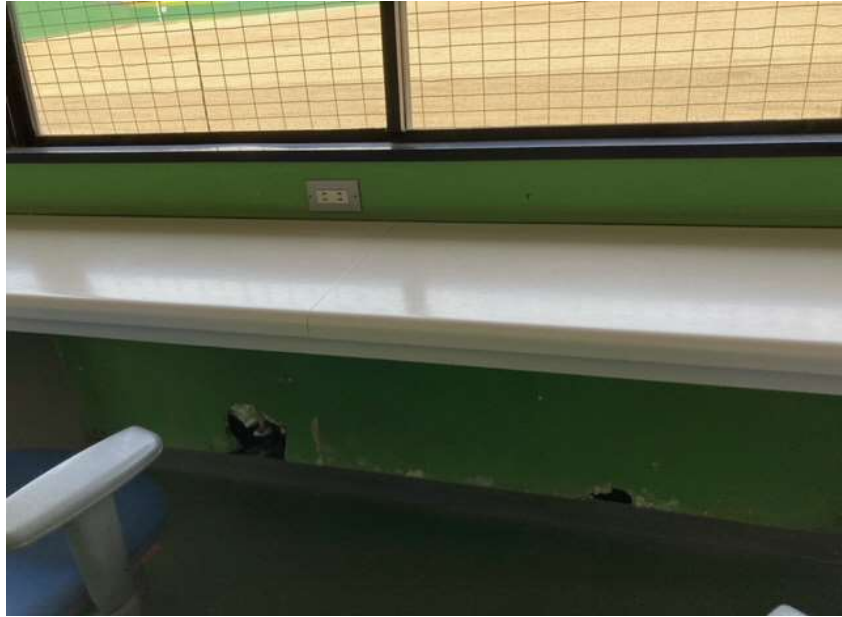
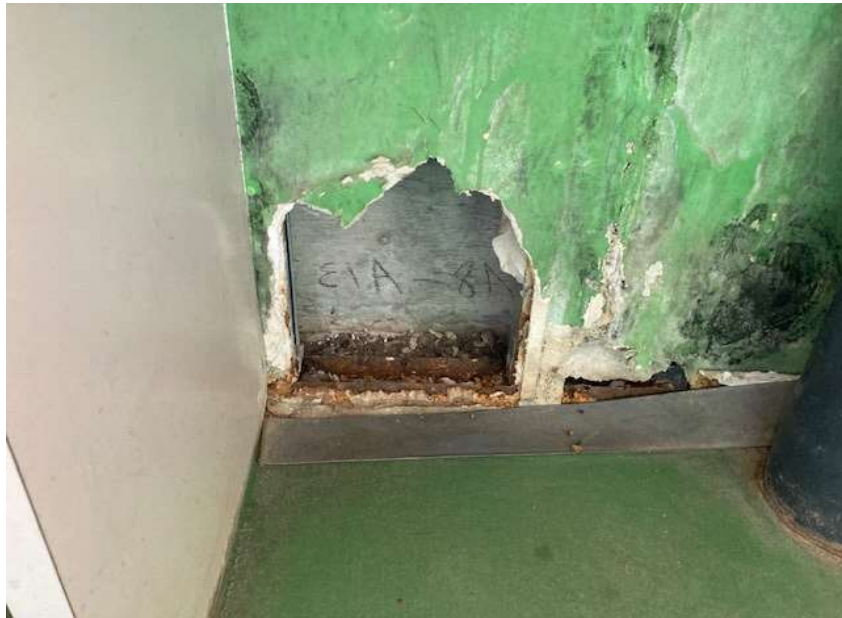
本部席、記者席

壁に穴

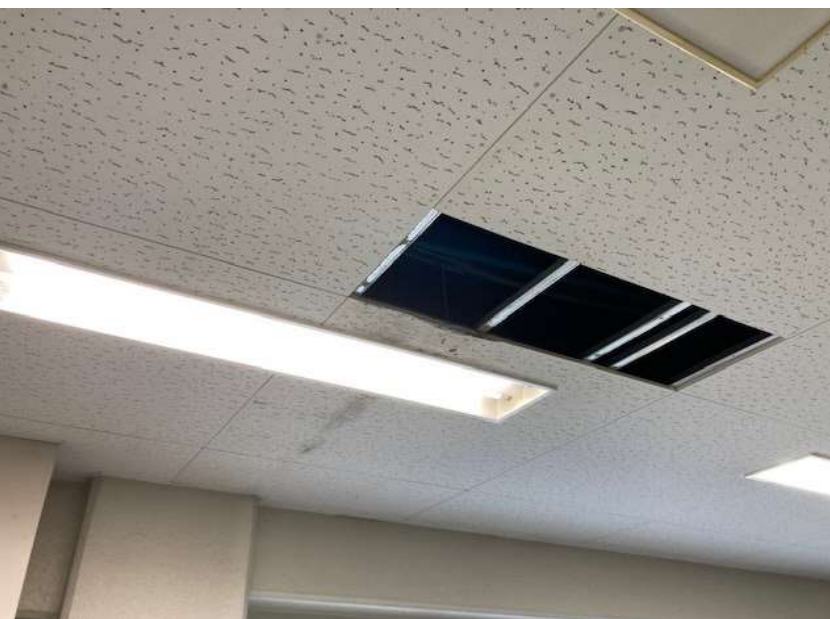
会議室

雨漏り

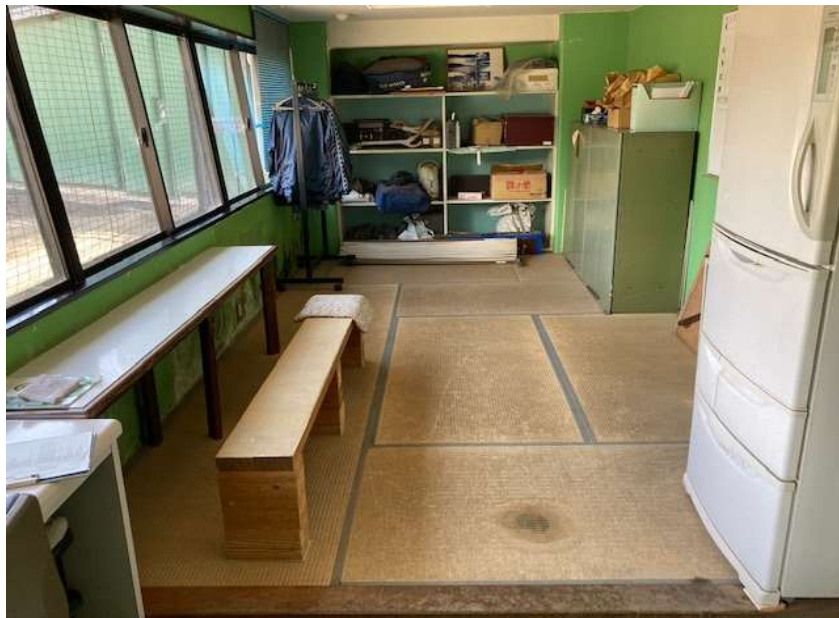
審判員控室

畳経年劣化

雨漏り

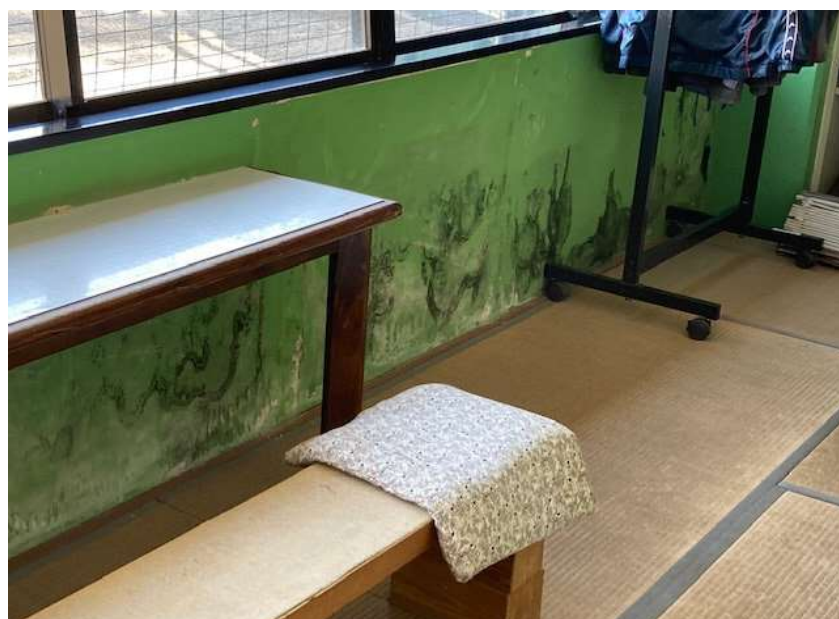
審判員控室

壁汚れ

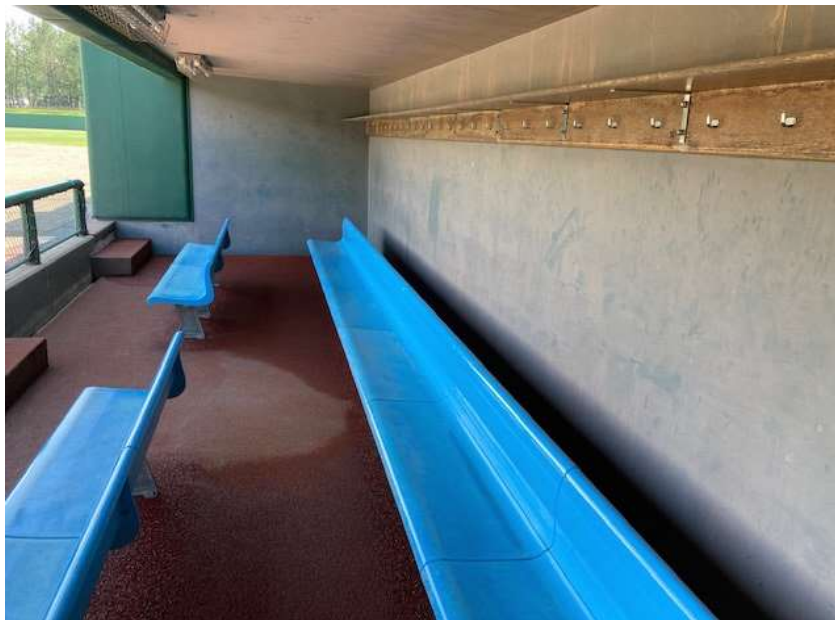
1塁側ダッグアウト

経年劣化

床張替えH29済

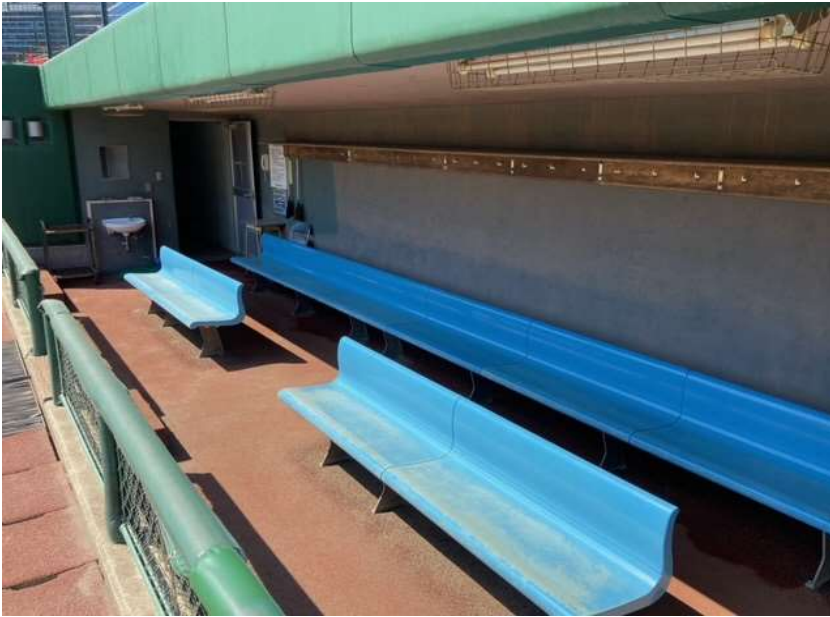
3塁側ダッグアウト

経年劣化

床張替えH29済

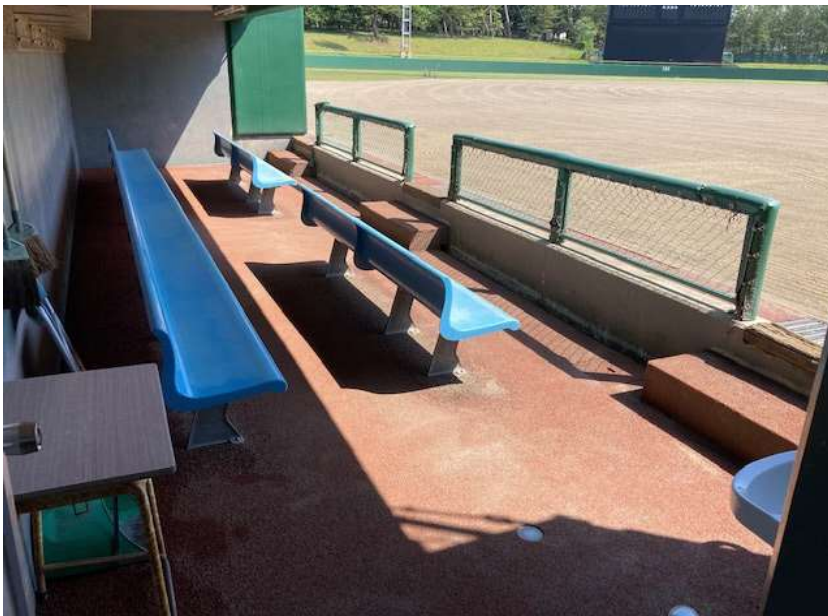
3塁側ダッグアウト

経年劣化

床張替えH29済

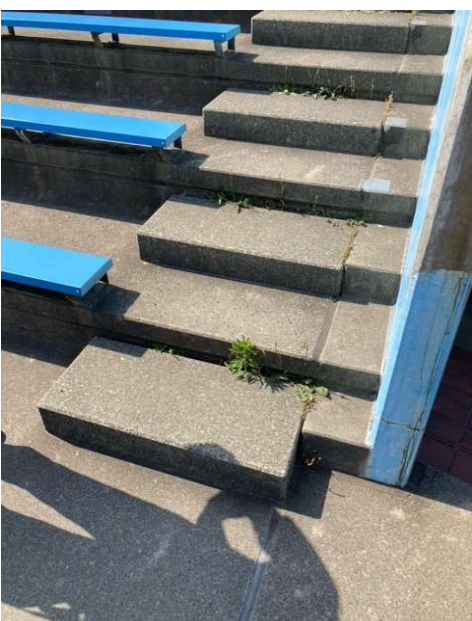
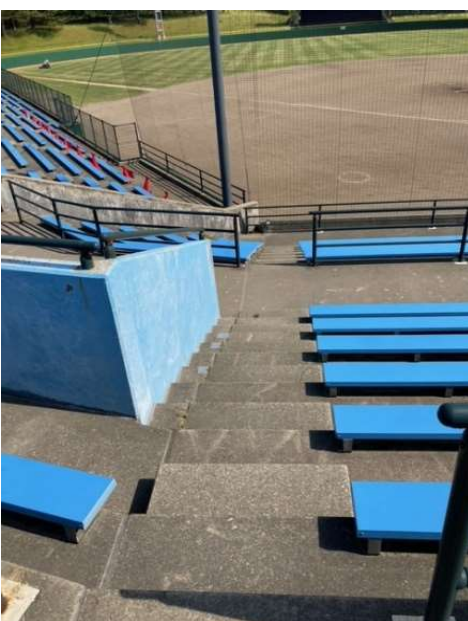
スタンド

照明落下事故防止のため
立入禁止区域を設定

柵は破損

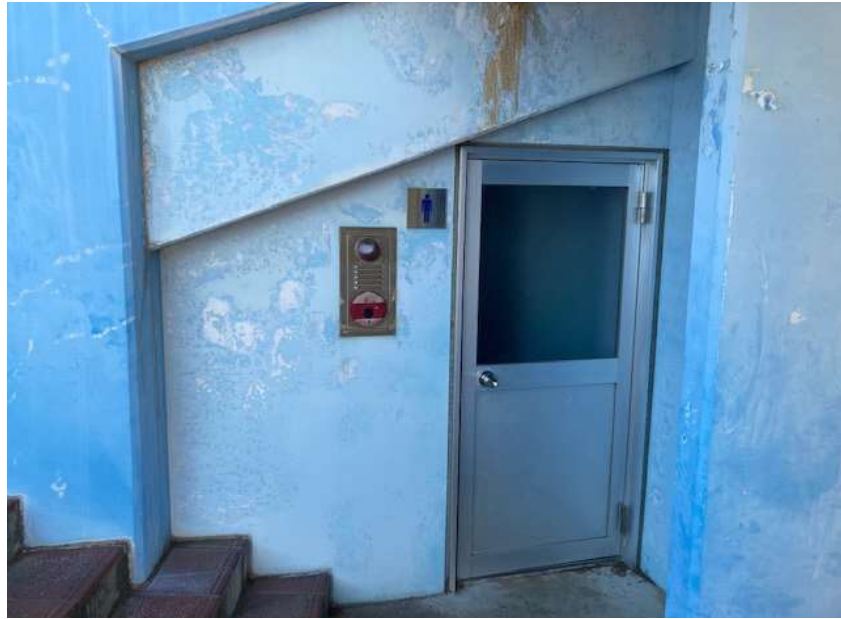
2Fトイレ前

エフロレッセンス(白華現象)

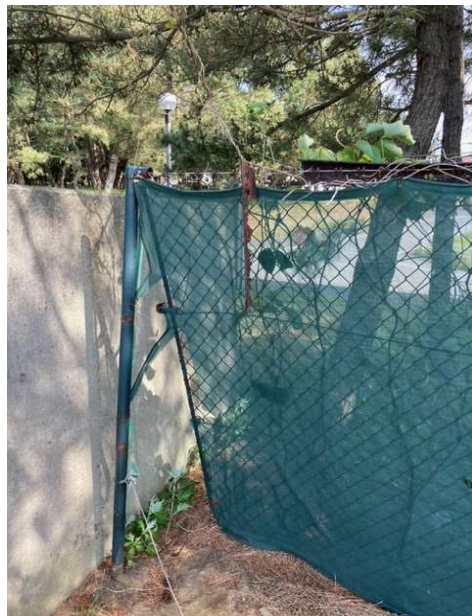
柵

ネット取付位置の破損

随時修繕

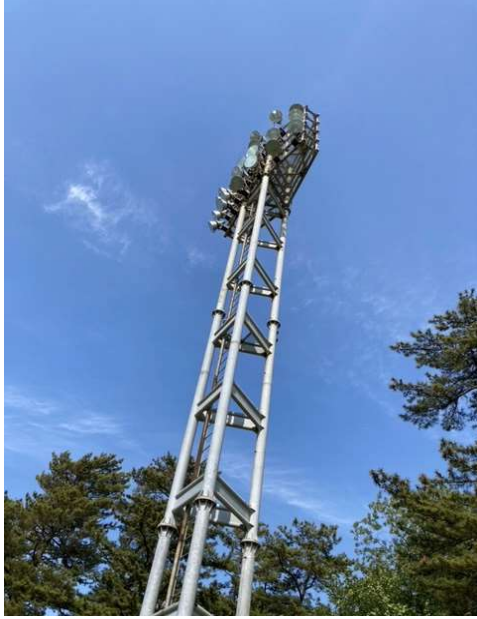
照明

サビ多数確認

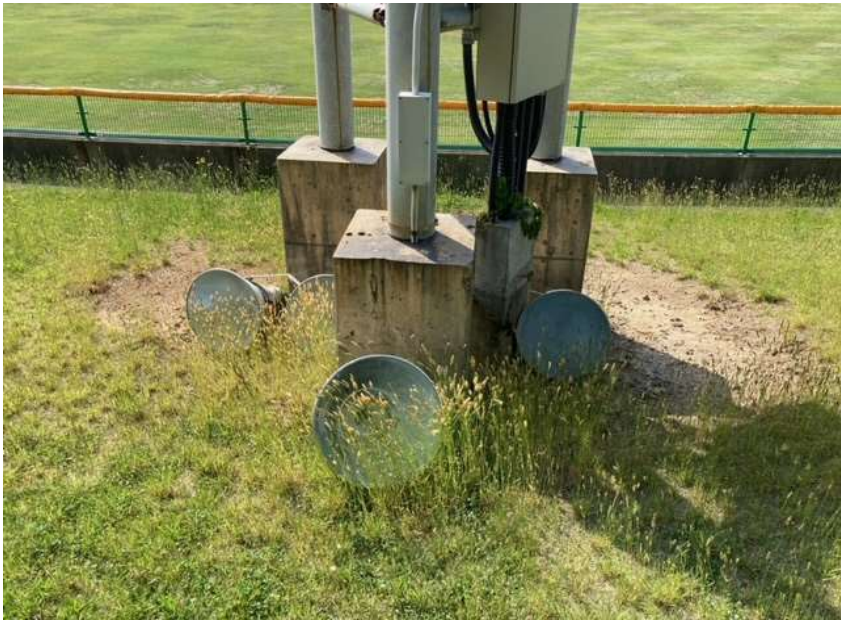
照明

4灯落下
