# 安全点検の点検内容について

山形県の屋外広告物安全点検結果報告書〔様式第5号の2〕における点検内容について、異常が発生している状態の参考写真を以下に示しますので参考にしてください。なお、点検内容は広告物の種類・設置状況により、追加・補足し、より一層、安全性の確保を図ってください。

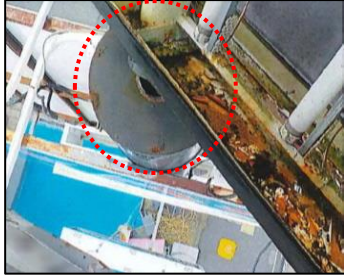
点検内容	異常が発生している状態の参考写真	
1 鉄骨接続部（溶接部・プレート）の腐食、変形、隙間

鉄骨接合部（プレート）が破損している状態

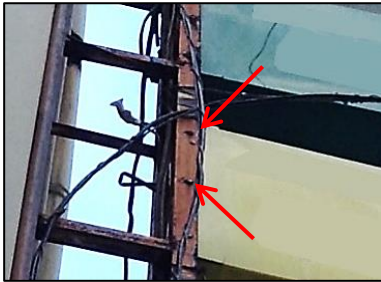
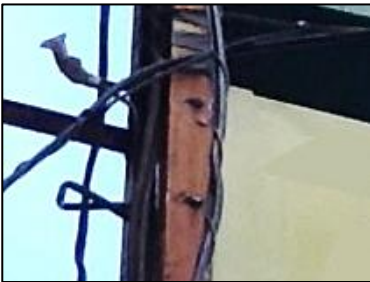
（左図拡大）
2 鉄骨接続部（ボルト・ナット・ビス）のゆるみ、欠落

ボルトのゆるみや欠落した状態

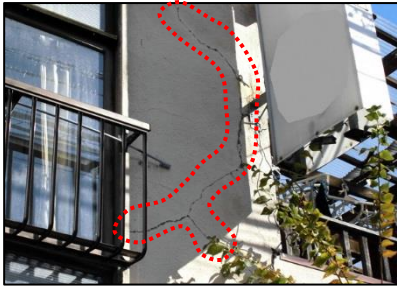
点検内容	異常が発生している状態の参考写真
3 取付対象部（柱・壁・スラブ）・取付部周辺の異常

<p>壁面にひびが生じた状態</p>

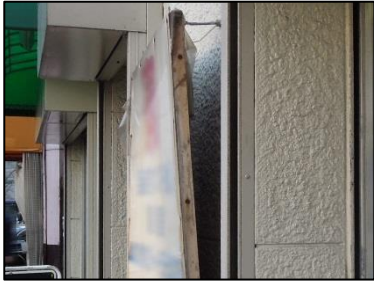
<p>壁面との間に隙間が生じた状態</p>

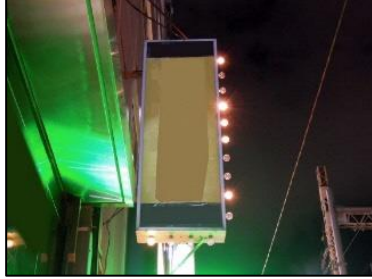
<p>ランプ球の一部が不点灯の状態</p>

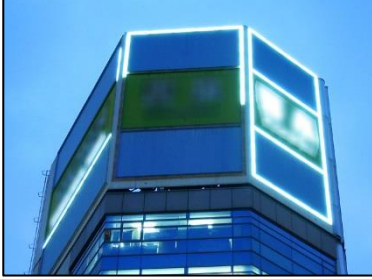
<p>ネオンの一部が不発光の状態</p>
<p>2 照明器具・LEDの取付部の破損、変形、さび、漏水</p>

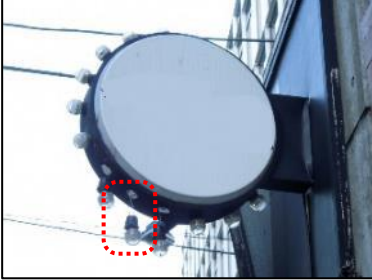
<p>ソケットが垂れ下がった状態</p>

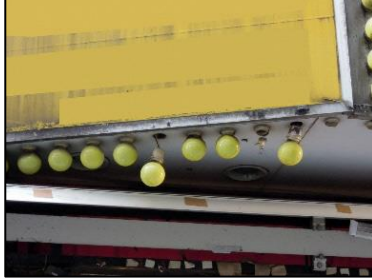
<p>ソケットが垂れ下がった状態</p>
<p>3 ネオン管・サポート類の破損</p>

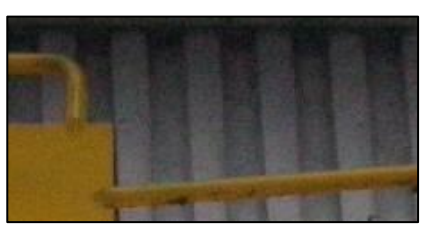
<p>ネオン管が断裂した状態</p>

<p>（左図拡大）</p>
<p>4 ネオントランス・その周辺（※）の損傷、接続不良</p> <p>※ 分電盤、配線、変圧器（トランス）、スイッチ等</p>

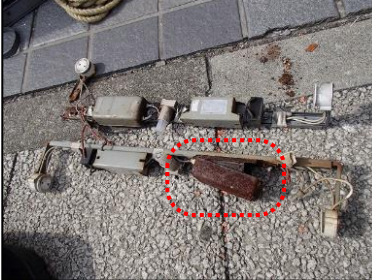
<p>変圧器（トランス）のさびが進行した状態</p>

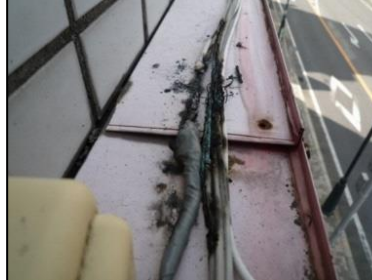
<p>配線が劣化し、ショートした状態</p>
