図 3-4 付加・整備された諸要素 位置図

諸要素の現状と課題（整備・付加された諸要素）

諸要素の現状と課題（周辺環境を構成する諸要素）

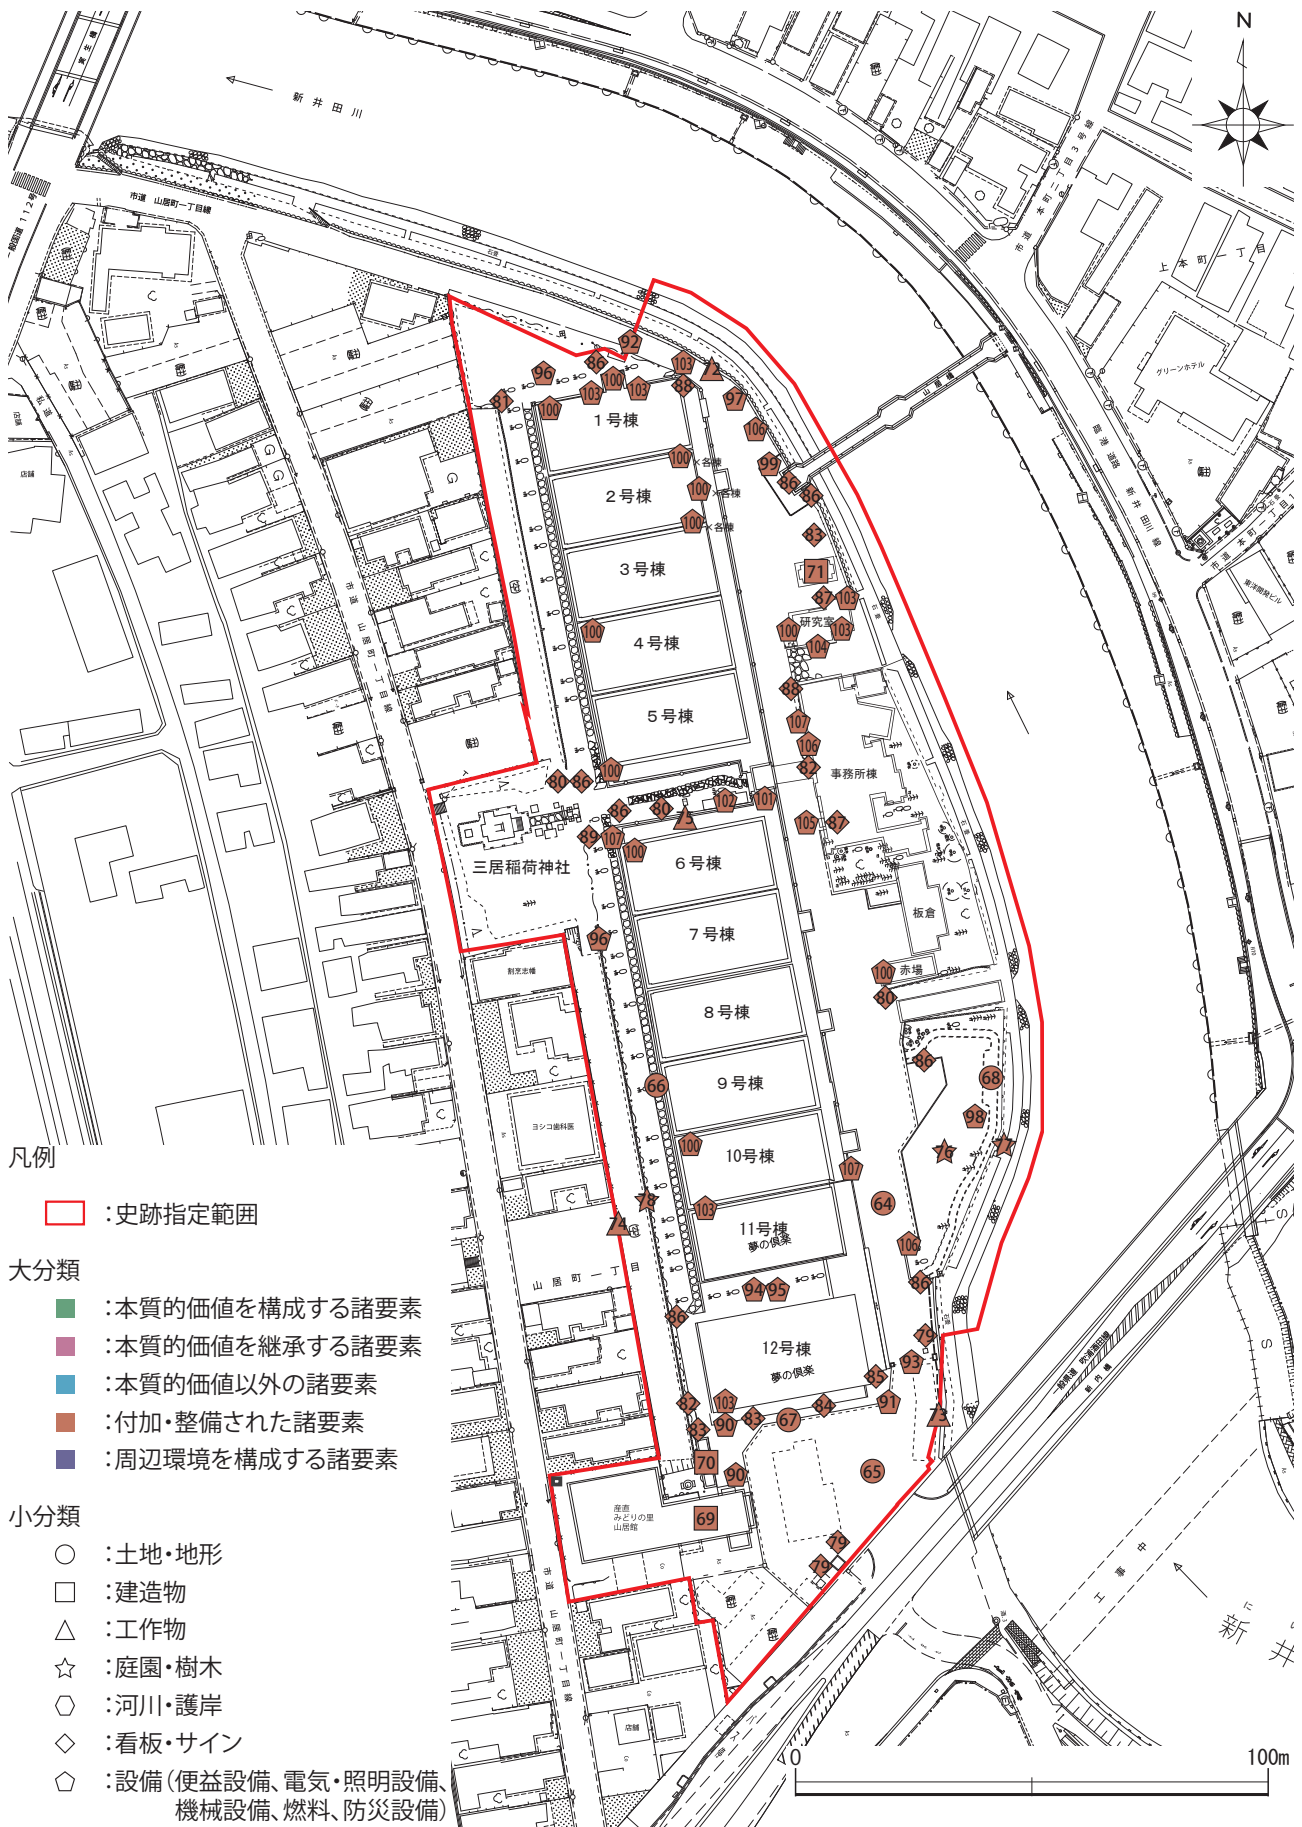
No. 大項目/小項目【※第3章 構成要素一覧参照】	64 舗装	65 観光駐車場
<p>写真</p>	 	 
<p>構成要素の概要 ※概要は令和3年度調査時点</p>	<p>倉庫群周辺の地盤面は、観光駐車場～倉庫群東側がアスファルト舗装、西側が表土あらかわし主体とする。</p>	<p>史跡指定地南端に整備された観光用駐車場。アスファルト舗装。誘導員が配置される。曜日、日時によって混雑が見られる。</p>
66 遊歩道（石畳）	67 12号棟脇石張り舗装	68 緑地公園／遊歩道

<p>観光客の増加に伴い、ケヤキ並木の根系保護のため、平成元年（1989）に設置された。 山居倉庫を代表する景観の一部として認知されてきたが、歴史的根拠に従った整備ではなく、史跡価値の理解に対して誤解が生じる可能性も懸念される。</p>	<p>12号棟への導入路として、南東面に石張り舗装が施される。 石張り舗装は歴史的根拠に従った整備ではなく、史跡価値の理解に対して誤解が生じる可能性も懸念される。</p>	<p>緑地公園内を通る砂利敷の遊歩道。</p>
69 みどりの里山居館	70 駐輪場・喫煙所	71 公衆便所

<p>史跡指定地南西部に位置する農産物直売所。野菜、果物、生産者手作りの加工品、惣菜等を販売する。 史跡指定以前に建築されたもので、史跡の歴史的景観に対する配慮が不足している。</p>	<p>みどりの里山居館の北側に位置する。木造切妻造金属板葺。史跡の歴史的景観に配慮されている。 駐輪場は酒田駅前観光案内所（ミライニ内）をはじめ市内各所で観光自転車の貸出し（無料）が行われているため、有効に活用されている。</p>	<p>東宮殿下行啓記念研究室北側に位置する。木造瓦葺。外壁縦板張り。史跡の歴史的景観に配慮されている。</p>
