史跡
山居倉庫
保存活用計画

(素案)

2023
酒田市教育委員会

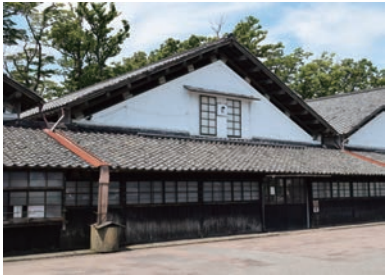
| <p>9 倉庫群／3号棟</p> | <p>10 倉庫群／4号棟</p> | <p>11 倉庫群／5号棟</p> |

| <p>明治26年(1893)建築。非公開。 内部は不使用(備品置場)。屋根面(母屋間)にボード張り(断熱パネル)を施す。妻面・妻面開口部に断熱材を吹き付ける。 明治27年(1894)の庄内地震後、内部に大筋違を後付けした。</p> | <p>明治26年(1893)建築。非公開。 内部は不使用(備品置場)。屋根面(母屋間)にボード張り(断熱パネル)を施す。内壁は合板張り。土台廻り、棟木周辺、妻面・妻面開口部等に断熱材を吹き付ける。 明治27年(1894)の庄内地震後、内部に大筋違を後付けした。</p> | <p>明治26年(1893)建築。非公開。 内部は不使用(備品置場)。内部屋根面・壁面全てに断熱材を吹き付ける。 明治27年(1894)の庄内地震後、内部に大筋違を後付けした。 大正4年(1915)の三居稻荷神社本殿整備以後、南面下屋が設けられた。</p> |

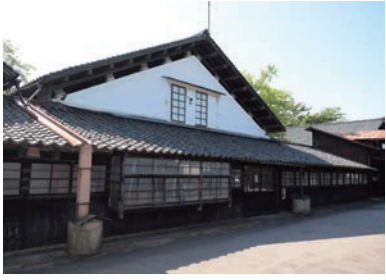
| <p>12 倉庫群／6号棟</p> | <p>13 倉庫群／7号棟</p> | <p>14 倉庫群／8号棟</p> |

| <p>明治26年(1893)建築。非公開。 備蓄米保管。内部屋根面・壁面全てに断熱材を吹き付ける。 明治27年(1894)の庄内地震後、内部に大筋違を後付けした。 大正4年(1915)の三居稻荷神社本殿整備以後、北面下屋が設けられた。</p> | <p>明治26年(1893)建築。非公開。 備蓄米保管。内部屋根面・壁面全てに断熱材を吹き付ける。 明治27年(1894)の庄内地震後、内部に大筋違を後付けした。</p> | <p>明治27年(1894)建築。非公開。 備蓄米保管。内部屋根面・壁面全てに断熱材を吹き付ける。 明治27年(1894)の庄内地震後、内部に大筋違を後付けした。 庄内地震において蔵前と置屋根が大破したため、この後に整備が行われた。</p> |

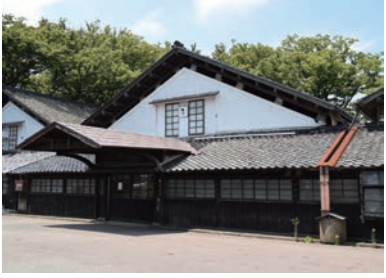
| <p>15 倉庫群／9号棟</p> | <p>16 倉庫群／10号棟</p> | <p>17 倉庫群／11号棟</p> |

| <p>明治27年(1894)建築。非公開。 備蓄米保管。内部屋根面・壁面全てに断熱材を吹き付ける。 明治27年(1894)の庄内地震後、内部に大筋違を後付けした。 庄内地震において蔵前と置屋根が大破したため、この後に整備が行われた。</p> | <p>明治27年(1894)建築。非公開。 内部は不使用(備品置場)。屋根面及び妻面・妻面開口部に断熱材を吹き付ける。 明治27年(1894)の庄内地震後、内部に大筋違を後付けした。 庄内地震において蔵前と置屋根が大破したため、この後に整備が行われた。</p> | <p>明治28年(1895)建築。平成16年(2004)以降、観光物産館「酒田夢の倶楽」として改築、倉庫本体を「ミュージアム華の館」、下屋部分をお土産コーナー「幸の館」として活用する。本来の構造を見せ、倉庫としての大空間を維持しながら、構造補強や展示・販売の什器等の設置を行っている。</p> |

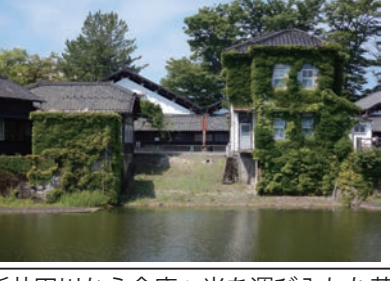
| <p>42 新井田川護岸／護岸根固め・松杭</p> | <p>43 荷揚場／北側</p> | <p>44 荷揚場／南側</p> |

| <p>護岸根固めは指定地南側の新内橋南袂から指定地北側の実生橋南袂まで石敷の状態に残されている。根固め先端には松杭が並ぶ。松杭上端に腐食が見られる。</p> | <p>新井田川から倉庫へ米を運び入れた荷揚場の遺構。指定地の南北に各1箇所設けられ、北側のは事務所棟と東宮殿下行啓記念研究室の間に位置する。倉庫東面の道路から荷揚場を介して川岸へ至ることが可能であるが、現在はバリケードによって立入制限を行っている。</p> | <p>新井田川から倉庫へ米を運び入れた荷揚場の遺構。指定地の南北に各1箇所設けられ、南側のは赤場南側に位置する。南側荷揚場には小鵜飼船・覆屋が設置される。傾斜路側面の石垣に乱れが生じている。</p> |

| 大分類 | 小分類 | No. | 大項目 | 小項目 | 課題 |
|---|---|---|---|---|---|
| | | 42 | | 護岸根固め・松杭 | 松杭上端に腐食が見られる。 |

護岸法面は、東宮殿下行啓記念研究室東面から指定地北側の実生橋南袂までは旧来の石垣が残されており、東宮殿下行啓記念研究室東面から指定地南側の新内橋南袂まではモルタル・コンクリートブロック等によって補修が行われ、旧来の石垣は見られない。石垣には乱れが生じているが、劣化状況の全容は把握されておらず、護岸にはツタや雑草が繁茂し、法面石垣の隙間・亀裂等を広げ劣化を招く恐れがある。護岸根固めは新内橋南袂から実生橋南袂まで石敷の状態が残されており、根固め先端には松杭が並ぶ。松杭には杭頭に腐朽が見られるものもある。

| 大分類 | 小分類 | No. | 大項目 | 小項目 | 保存管理の方法 |
|---|---|---|---|--|---|
| | | 42 | 新井田川護岸 | 護岸根固め・松杭 | 腐食の状況を確認し、強度に問題のあるものは交換する。 |

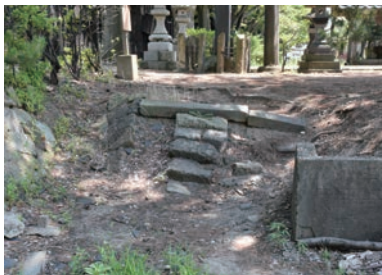
| <p>48 三居稲荷神社／北面石段</p> | <p>49 三居稲荷神社／幟立て</p> | <p>50 藤棚（事務所棟西面）</p> |

| <p>三居稲荷神社境内の北面東端に設けられた石段。両脇袖壁等は無く、傾斜地に割石が段状に並べられる。</p> | <p>三居稲荷神社参道の両脇に2本2組（合計4本）設置。鉄筋コンクリートの柱にステンレス製の幟立て金具を設ける。</p> | <p>事務所棟西面に立つフジの蔓を支える藤棚。柱はコンクリート製、棚は鉄骨製。 鉄骨製の棚に錆が見受けられる。</p> |
