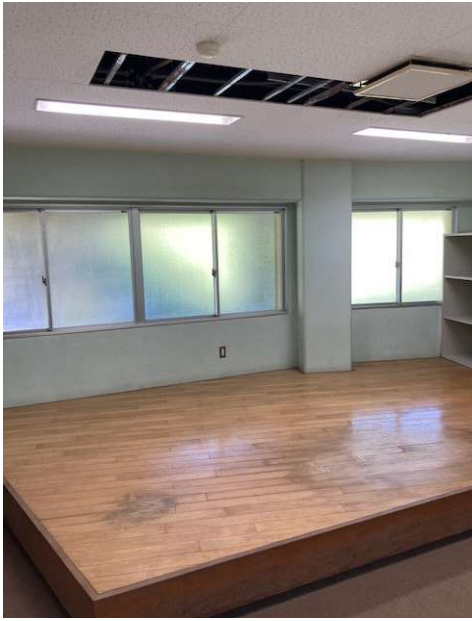
一塁側選手更衣室

雨漏り

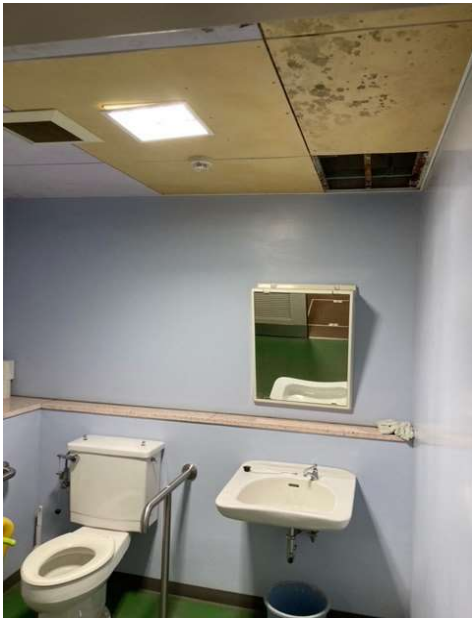
障害者用1Fトイレ

雨漏り

天井腐食

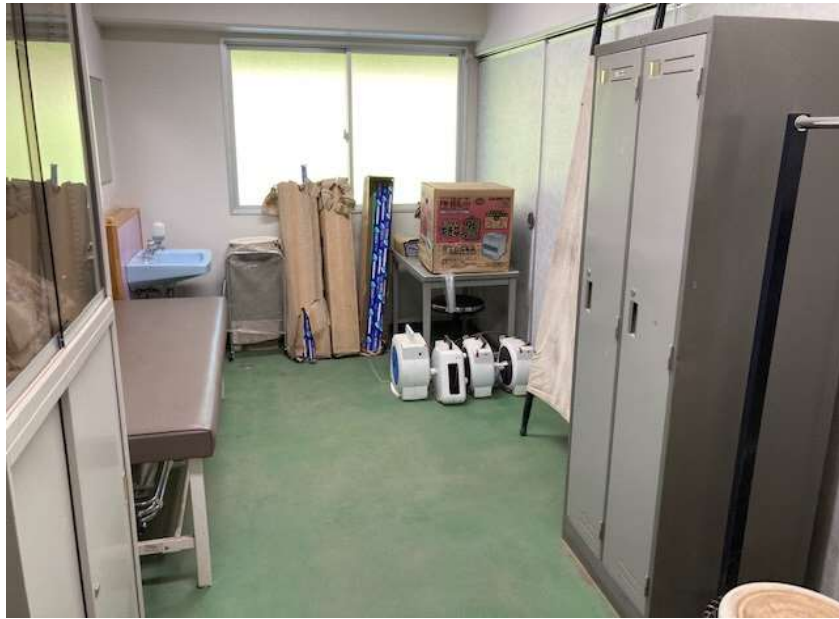
審判員控室

畳経年劣化

雨漏り

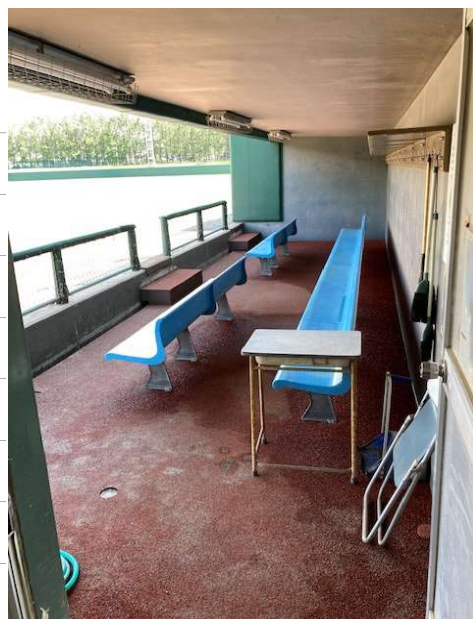
1塁側ダッグアウト

経年劣化

床張替えH29済

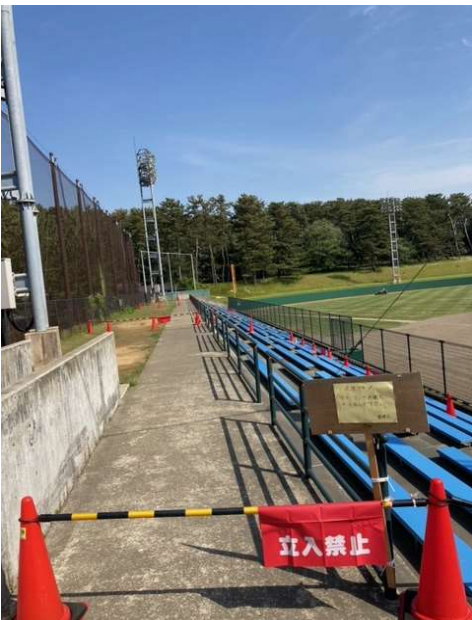
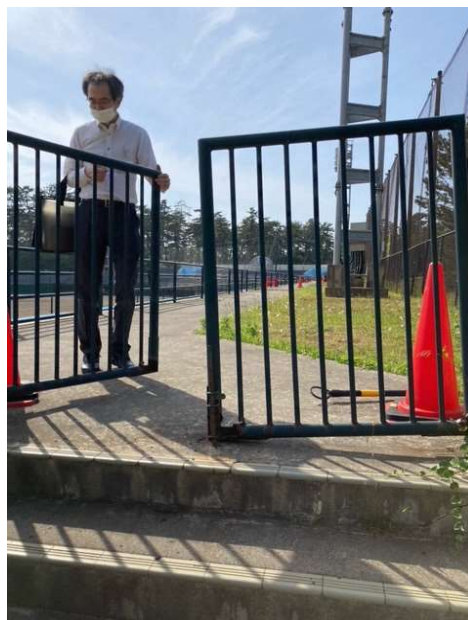
スタンド

照明落下事故防止のため
立入禁止区域を設定

柵は破損

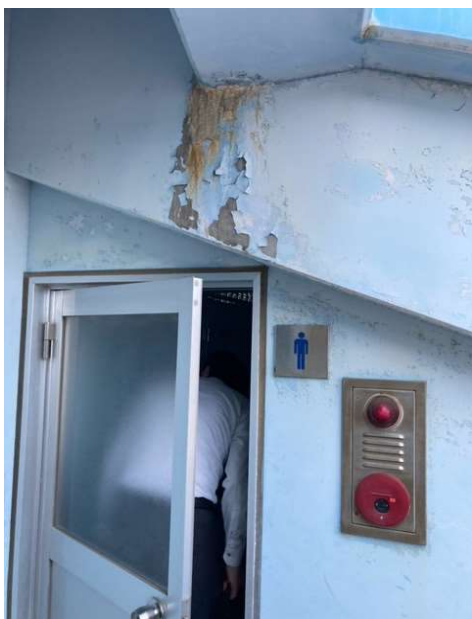
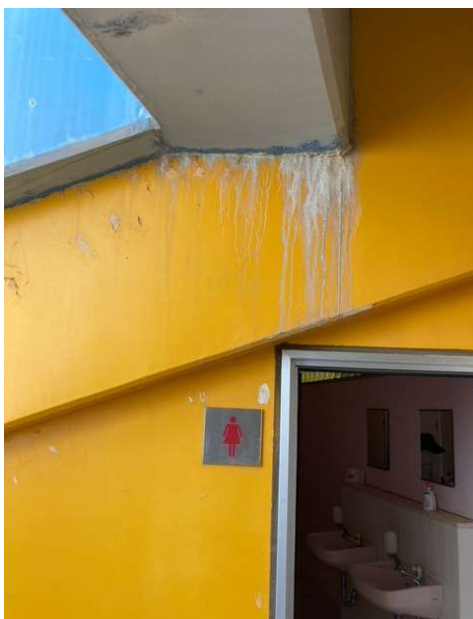
2Fトイレ前

エフロレッセンス(白華現象)

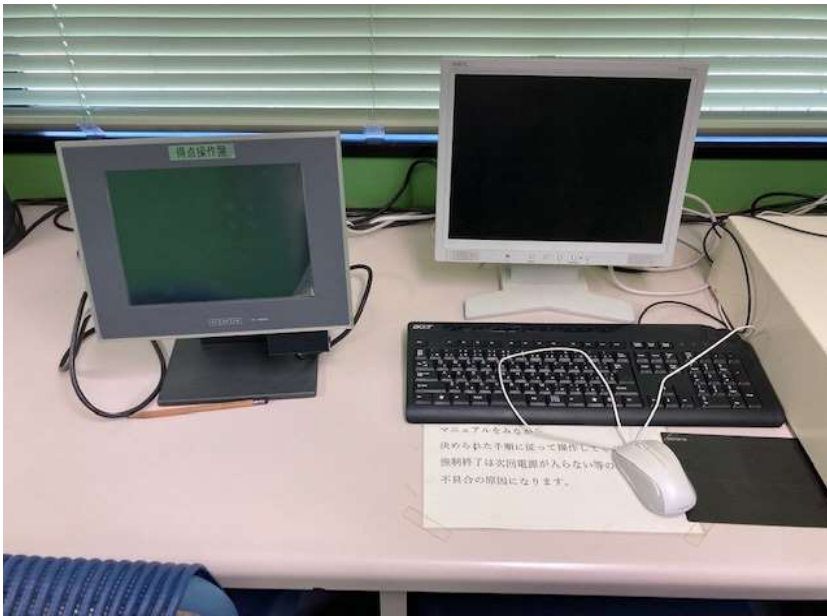
バックスクリーン操作パソコン

パソコン立ち上がり遅い

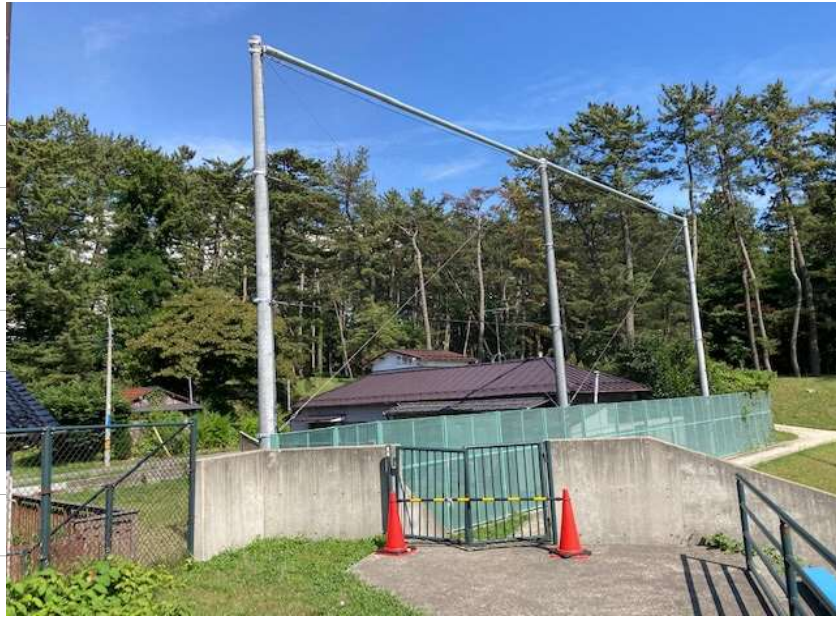
柵

ネット取付位置の破損

随時修繕

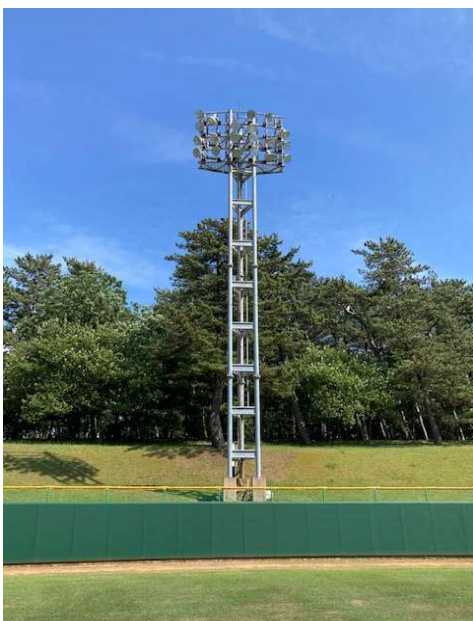
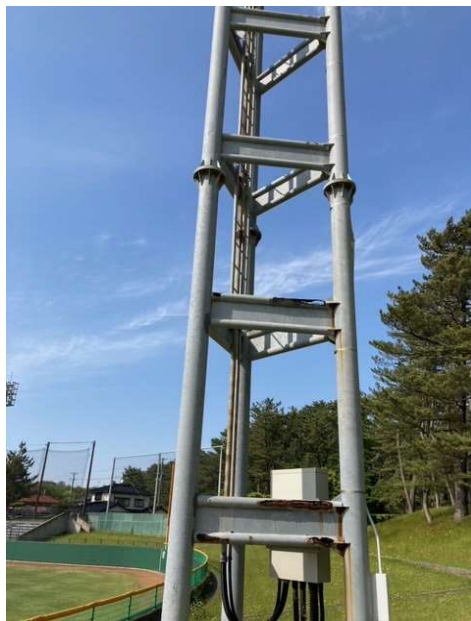
照明

サビ多数確認

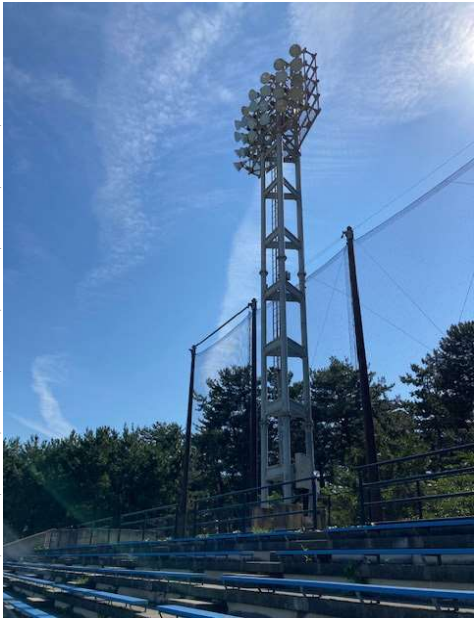
照明

4灯落下
